**HL Taigabas**  
Henrik Liliedahl  
Sälenvägen 18  
780 67 Sälen  
073-830 51 91  
hltaigabas@gmail.com

## **Naturvärdesrapport för ett område vid Stjärnvägen i Malung – Sälens Kommun**

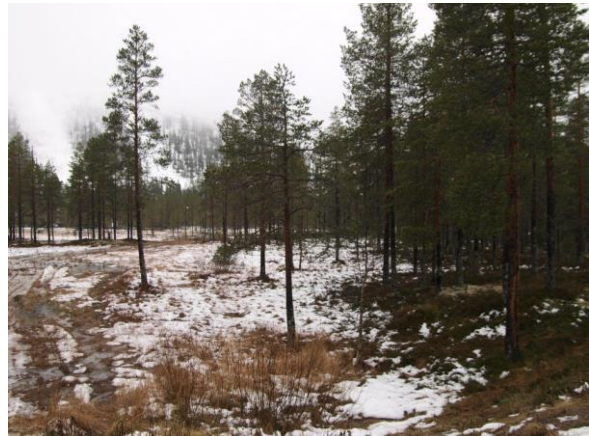
Pistmaskingatan syns till vänster

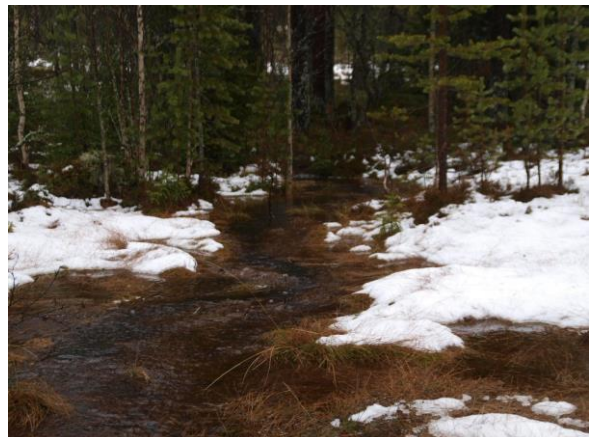
Bäck

Den bäck som löper genom området är delvis dikesuträtad och har ett kraftigt fluktuerande flöda beroende på årstid. Troligen bottenfryser den inte. Då den saknar värdehöjande strukturer och är så pass påverkad av stjärnvägen bedöms den sakna tydligt skyddsvärde. Det bör ändå finnas tydliga instruktioner att undvika läckage av slam, näringsämnen eller Bränsle/olja.
