Verksamhetsberättelse år 2014

# Kalkningsverksamheten i Malung-Sälens kommun

## Verksamhetsberättelse – Kalkningsverksamheten år 2014

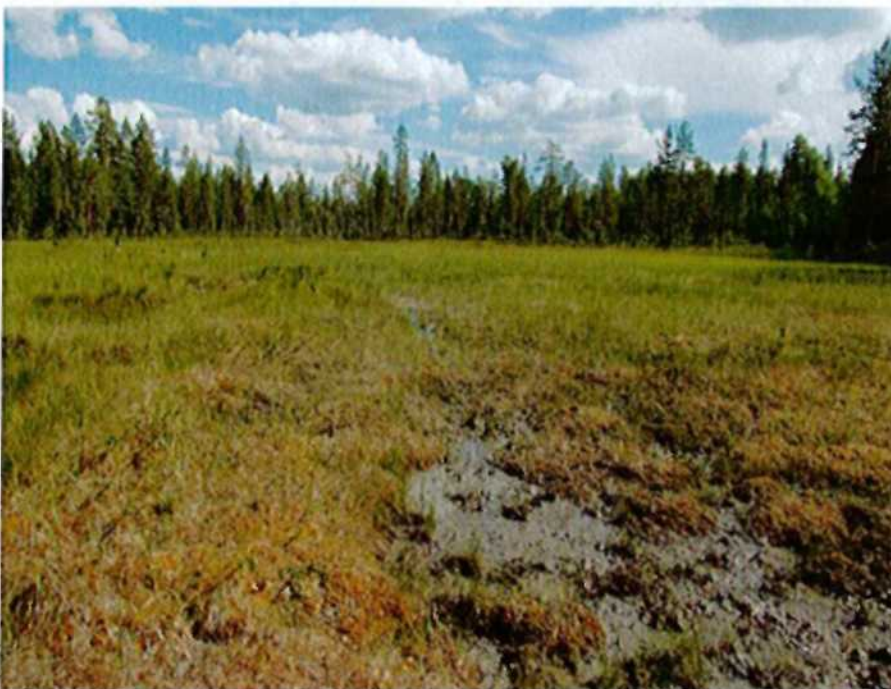
*Foto. Kalkad våtmark. Foto Klas Johansson*

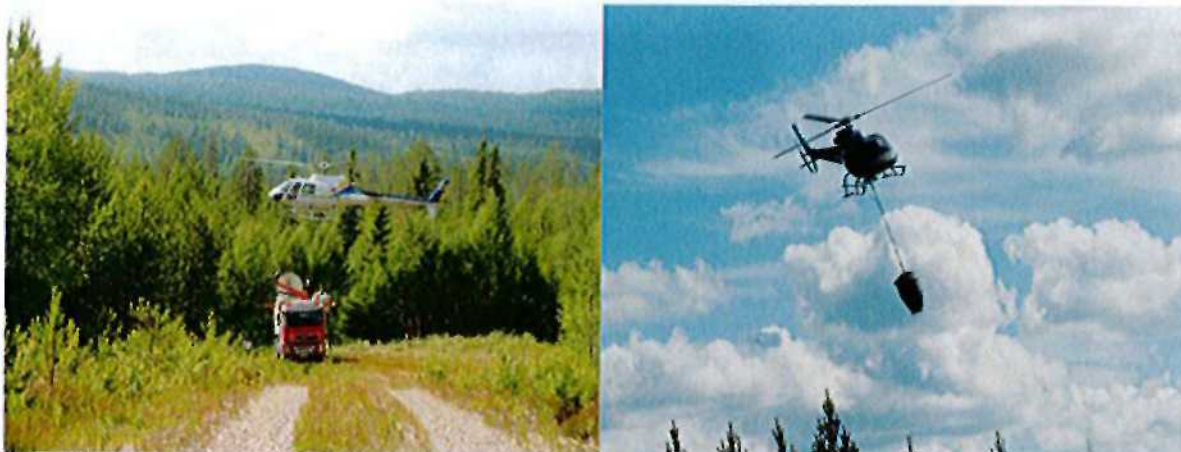
Kontroll har i huvudsak skett i samband med helikopterspridning. Vid kontrollen har granskning gjorts om kalken varit jämt spridd genom att både flyga över spridda ytor samt besöka ett antal ytor till fots. Vid kontrollerna har inga avvikelser noterats.

Foto. Helikopterkalkning Almans åtgärdsområde sommaren 2014.

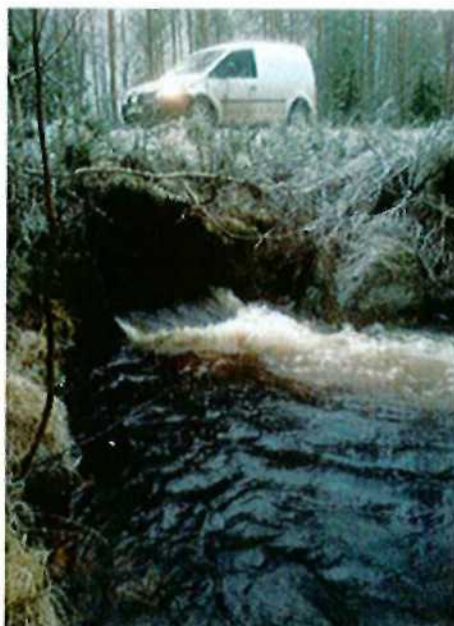
Foto. Provtagningsplats för både vattenkemi och elfiske i Kvarnbäcken (uppströms trumman). Noterbart är att trumman är i behov av att åtgärdas då den utgör vandringshinder. Trumman är både är underdimensionerad och för högt placerad. Foto Tord Matsson

Under 2014 har inga biologiska återställningsåtgärder genomförts. Dock finns ett behov av att genomföra åtgärder då det förekommer både vandringshinder (till exempel dammar och fellagda vägtrummor) och rensningar i kommunens sjöar och vattendrag. Biologiska återställningsarbeten är ett viktigt komplement till kalkningen, och i många fall en förutsättning, för att växt- och djurliv ska kunna återetableras och finnas i livskraftiga bestånd.

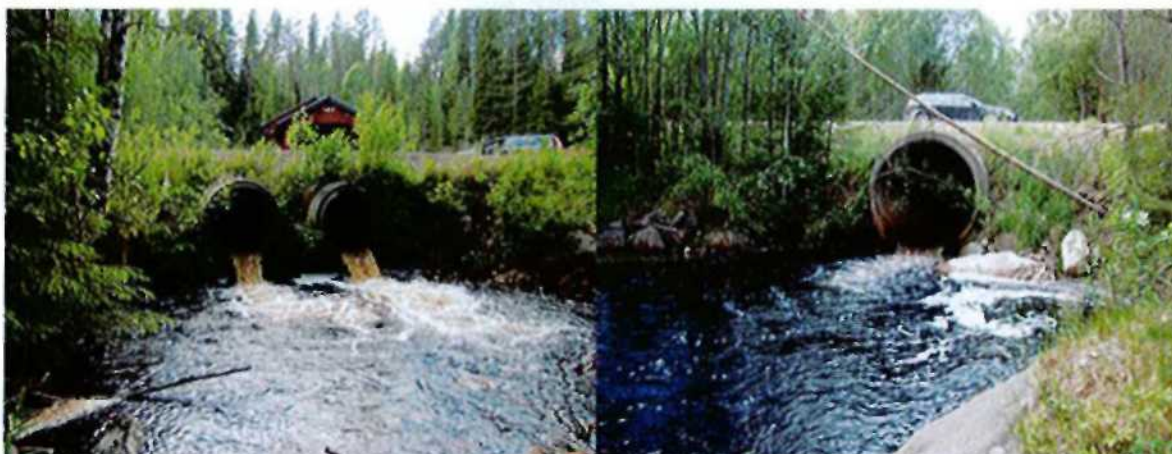
*Foton. Vägtrummor i Tandövalla som innebär vandringshinder. Trummorna är både underdimensionerade och för högt placerade. Foton Klas Johansson*
