## **MALUNGS F.D. GARVERI**

### **ANSÖKAN OM TILLSTÅND FÖR VATTENVERKSAMHET ENLIGT 11 KAP MILJÖBALKEN OCH FÖR MILJÖFARLIG VERKSAMHET ENLIGT 9 KAP MILJÖBALKEN**

### **SAMRÅDSUNDERLAG FÖR AVGRÄNSNINGSSAMRÅD 2021-07-05**

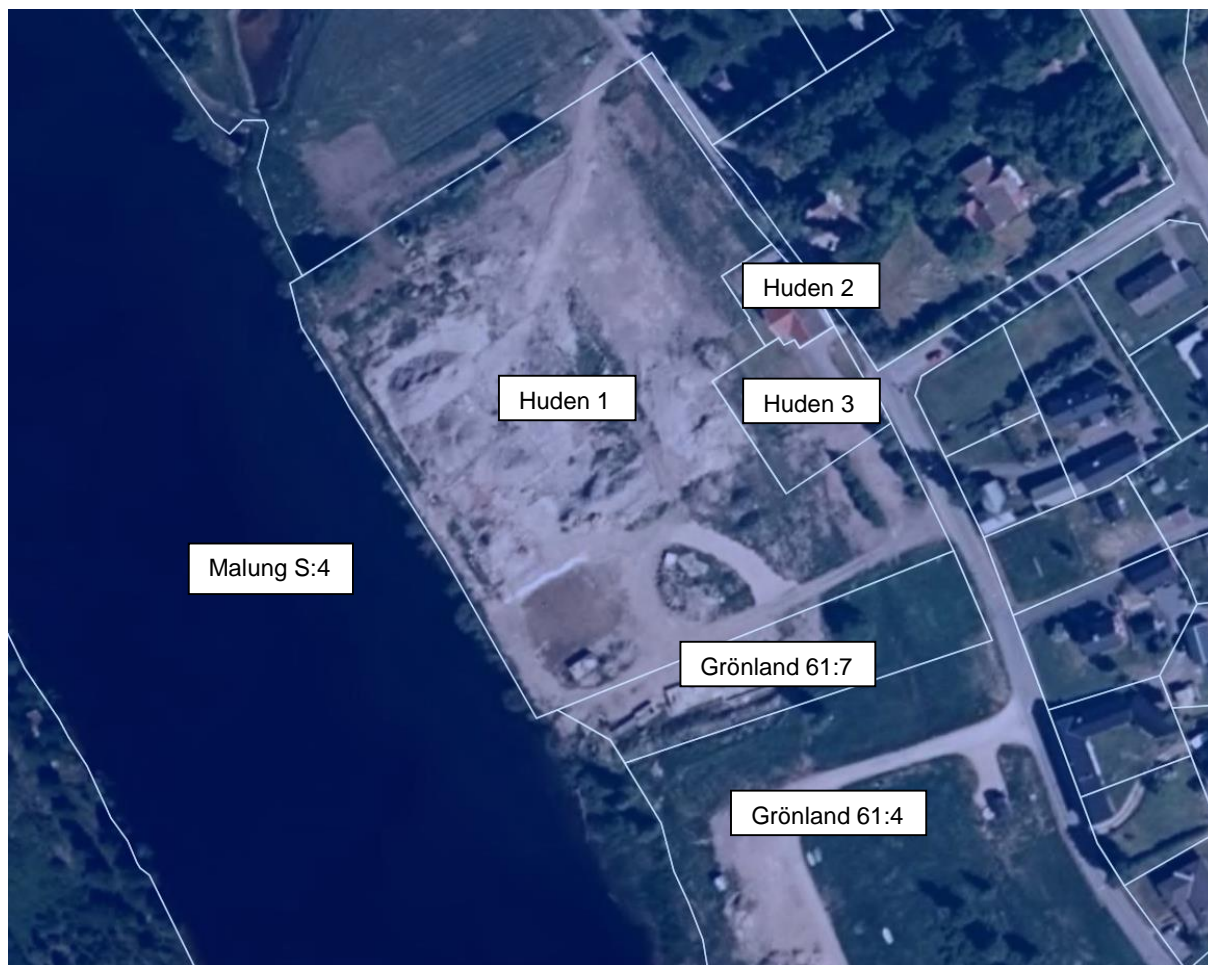
Figur 3. Fastigheter berörda av planerade åtgärder.

Malungs f.d. garveri låg på de fyra fastigheterna Huden 1, 2 och 3, samt Grönland 61:7, se Figur 3. Huvuddelen av verksamheten bedrevs på den stora fastigheten Huden 1, medan de två mindre fastigheterna Huden 2 och 3 inhyste kontor. På grannfastigheten Grönland 61:7 låg reningsverket.
